RNDr. Tomáš Litschmann

## Ovlivnění jarních mrazů vegetačními bariérami a reliéfem terénu

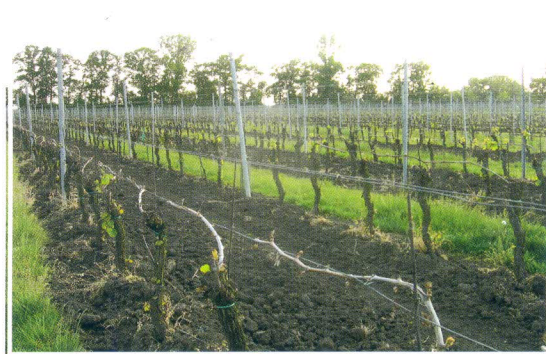
Obr. 2 – Ukázka poškozené vinice nad větrolamem

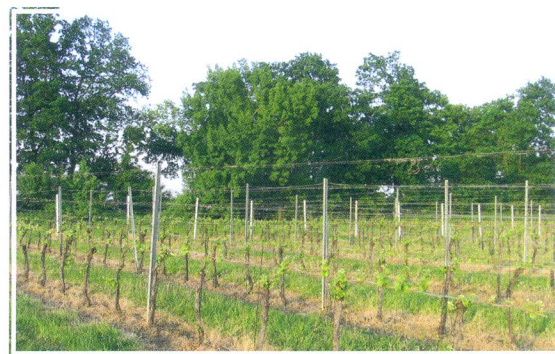
Obr. 3 – Téměř nepoškozená vinice pod větrolamem

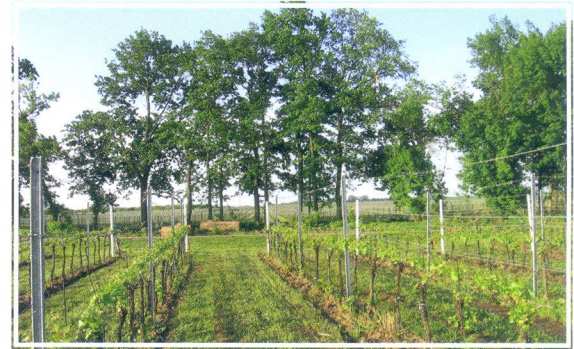
Obr. 7 – Větrolam – dobrý sluha, ale zlý pán. Záleží na tom, na které straně se nalézáte

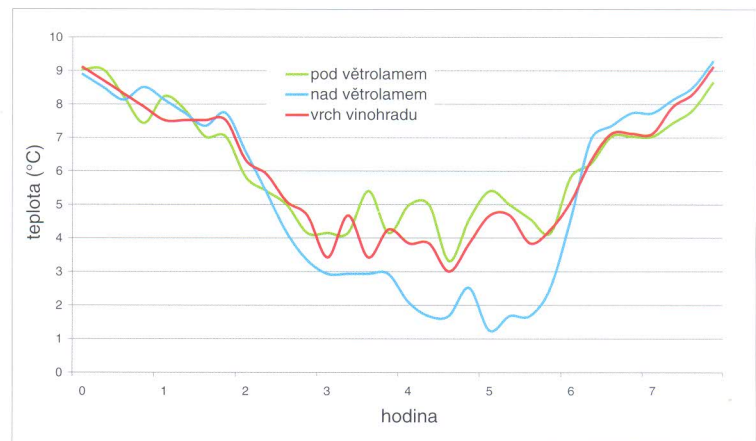
Graf 1 – Průběh teplot dne 1. 4. 2014 – anticyklonální situace

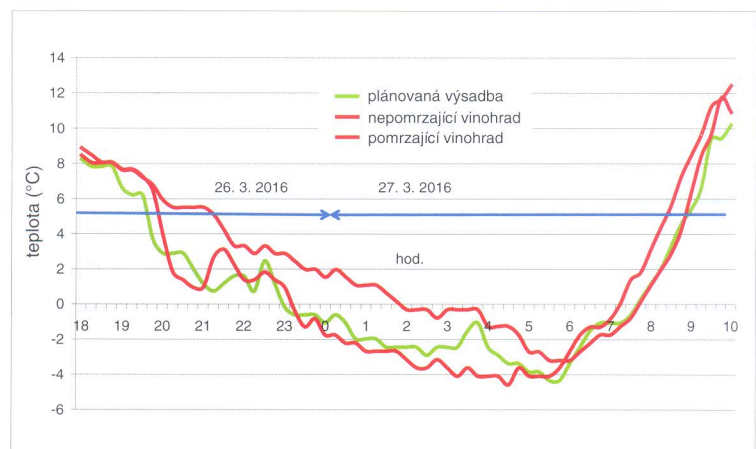
Graf 2 – Průběh teplot v noci z 26. na 27. 3. 2016
